## O. L. VROUWE MUNSTERKERK TE ROERMOND.

DOOR DR. P. J. H. CUYPERS GERESTAUREERD.

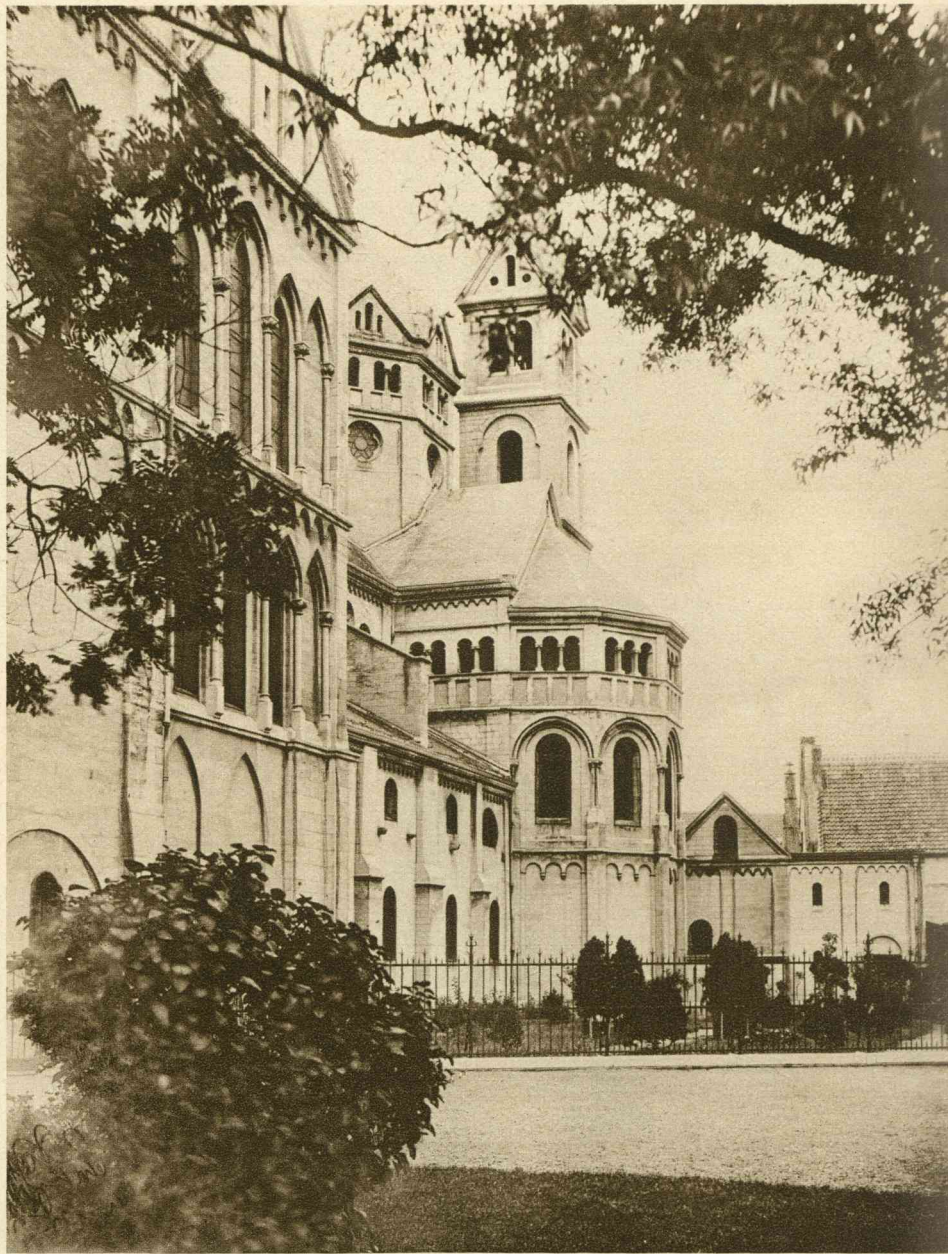
GEZICHT OP DE KERK

van uit de Westzijde naar 't Oosten (Buiten gezien).
